# 建设项目竣工环境保护验收调查表

项目名称：廉江—茂名原油管道(化州段)隐患治理项目

委托单位：中国石油化工股份有限公司茂名分公司

编制单位：湛江市粤鑫环保科技有限公司

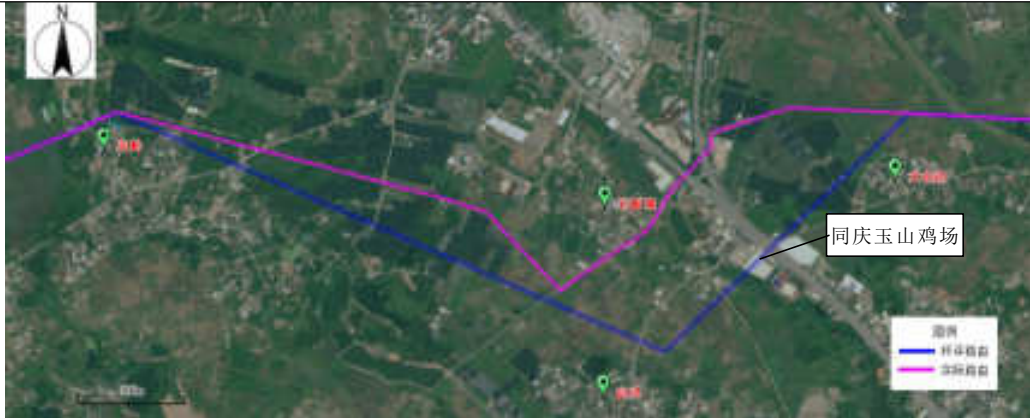
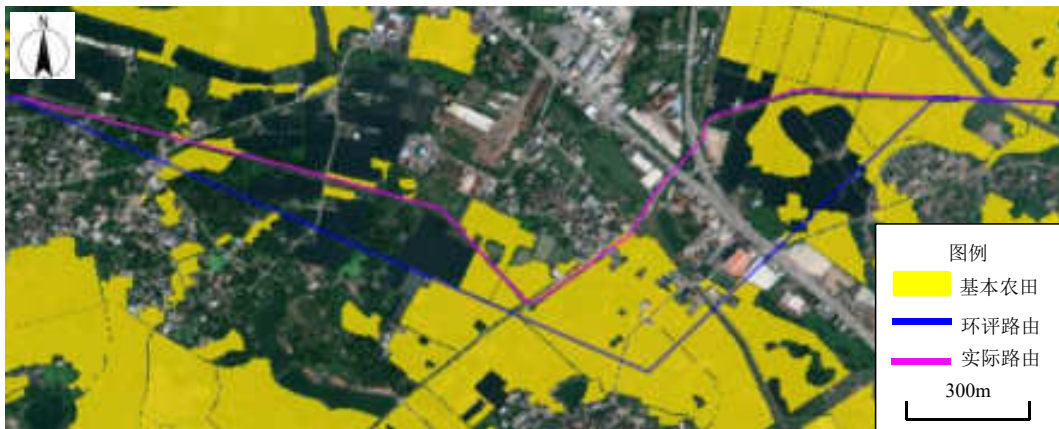
图4-7a 桩号45#+300m至47#+900m变更前后对比

②基本农田分析：原设计管线在该区段穿越基本农田长度为 1040m，调整后管线尽可能沿农田边缘铺设，基本农田穿越长度减至 930m，减少约 110m。且基本农田区域较环评未新增永久占地。

**变动分析：**原设计管线在 45#+300m 至 47#+900m 管段变动后，避让了同庆玉山鸡场及居民点高岭，穿越基本农田长度减少 110m，且未新增永久占地，减小了环境影响及环境风险，不属于《油气管道建设项目重大变动清单(试行)》、《石油炼制与石油化工建设项目重大变动清单（试行）》中“在现有环境敏感区内路由发生变动且环境影响或环境风险增大”情形，因此不属于重大变动。

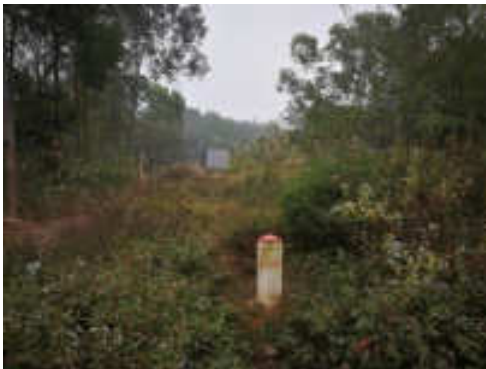
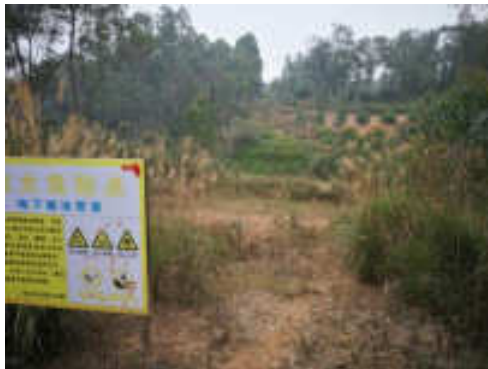
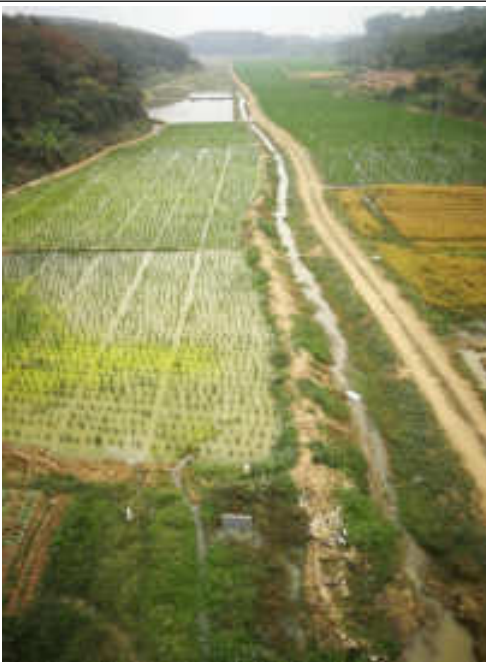
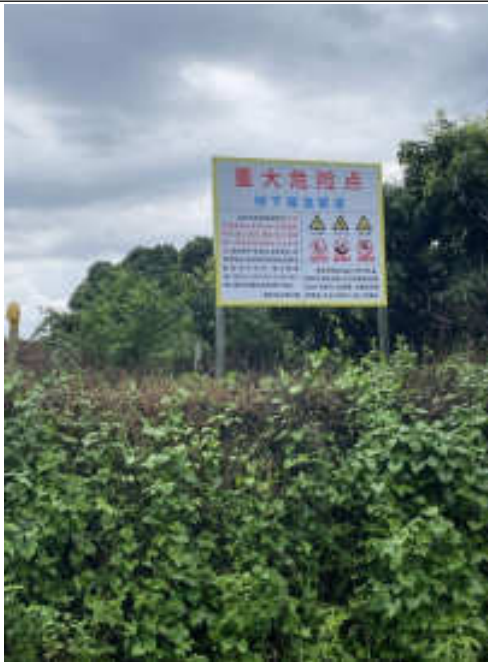
图7-1 管道沿线植被恢复情况

| | <p>⑤植被恢复工作。植被恢复与绿化方案根据沿线实际环境条件，有针对性地对区域进行植被恢复及绿化，两侧各 5m 范围内以植草绿化为主，必要时可考虑浅根性半灌木、灌木绿化。</p> <p>3) 恢复调查结果</p> <p>通过采取表土剥离、分层回填、恢复植被覆盖，采用人工植树种草的措施，加快了生态环境恢复进程。</p> |

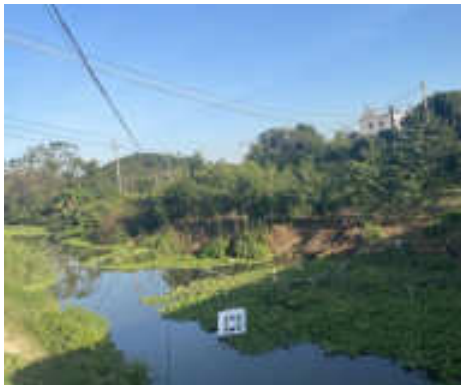
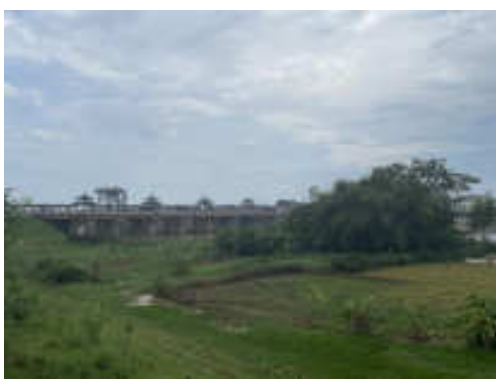
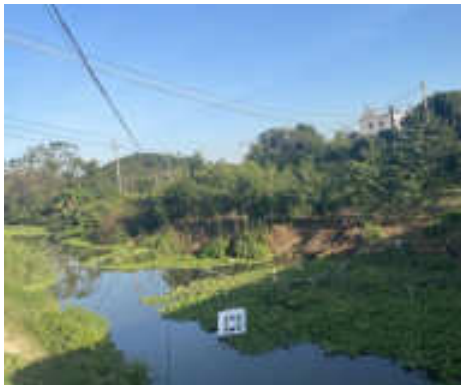
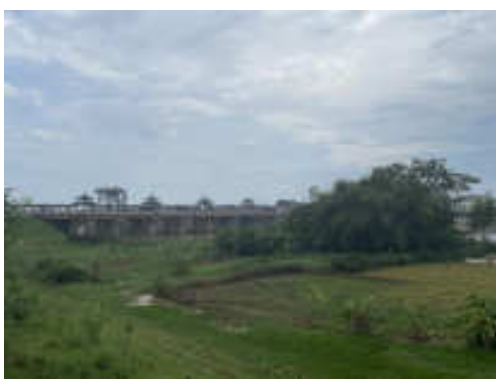
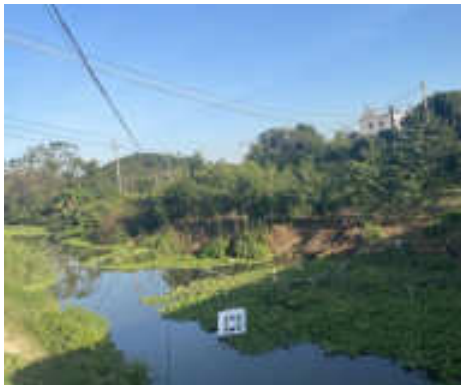
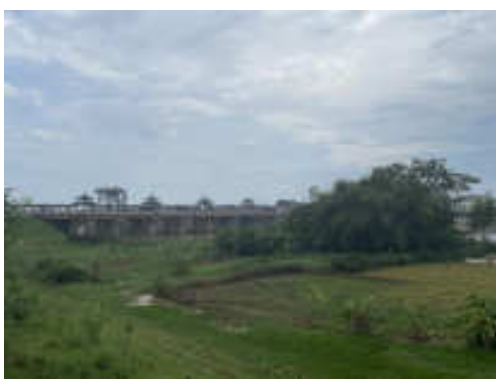
</td></tr> <tr> <td>石滩河穿越处</td><td>鉴江穿越处</td></tr> </table>                                                                                                                                                              |

| | | | |
| 石滩河穿越处 | 鉴江穿越处 | | | | |
| | <p style="text-align: center;"><b>图7-2 河流穿越处生态恢复情况</b></p> <p><b>5、水土流失影响调查</b></p> <p>1) 主要环境影响因素</p> <p>管线施工过程中由于管沟的开挖造成地表植被的破坏，施工中临时土方及表土堆放区防护措施不当，会造成沿线区域水土的流失。</p> <p>2) 采取措施</p> <p>①合理安排施工进度及施工时间，避免雨天和大风天开挖施工作业。在河</p> | | | | |

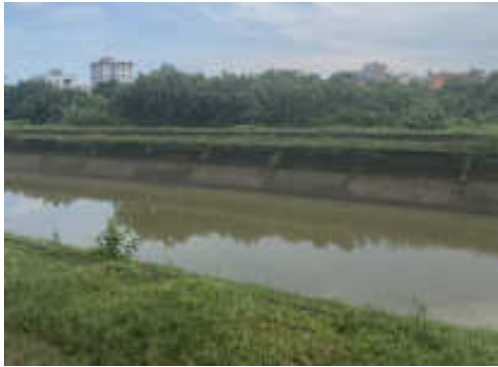
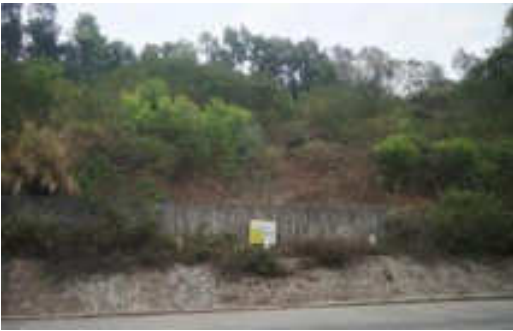
| | <p>流和沟渠开挖段施工时应做到随挖、随运、随铺、随压，不留或尽可能少留疏松地面，废弃土方要及时清运处理：尽量缩短施工期，使土壤暴露时间缩短，并快速回填；</p> <p>②大开挖穿越坑塘时，开挖的土方不允许在河道长时间堆放，应将回填所需的土方临时堆放在河道堤岸外侧，多余弃土方直接用于固堤：管道敷设回填后的地表应保持与原地表高度的一致，严禁改变河床原有形态，严禁将弃土方留在河道或由水体携带转移；围堰施工结束后应巡段拆除，并运至弃土场堆放或合理利用，不得随意乱弃；</p> <p>③管线在经过山地、丘陵地段时，为了避免可能出现的塌方和山体冲蚀对管线造成的不利影响，采用护坡、挡土墙、截水墙、截（排）水沟等方式进行管线保护。</p> <p>④施工便道控制在施工作业带内，施工便道施工时，为了防止路基塌陷与滑坡，在路基高填方地段及路基不稳定地段设置路肩式挡土墙，高挖方地段及滑坡地段设置护面墙；为了防止雨水对路基的冲刷，在道路两侧的挖方地段设置排水边沟。</p> <p>⑤施工回填后要适当压实，并略高于原地面，防止以后因地面凹陷形成引流槽，并按适当间隔根据地形，增高回填标高以阻断槽流作用；</p> <p>⑥对开挖土方采取保护措施，如适当拍压，旱季表面喷水或用织物遮盖等，在临时堆放场周围采取必要的防护措施，如覆盖、设置排水沟。</p> <p>⑦对于邻近河流水体的施工区，应在施工区边界设立截流沟，防止施工区地表径流污染地表水体。</p> <p>3）调查结果</p> <p>根据现场勘查和公众调查结果，施工期间未造成明显的水土流失情况，达到了控制水土流失、保护生态环境的目的。</p> |

| | | 农业渠-穿越处恢复情况 | 黄槐大斜坡-穿越处恢复情况 |

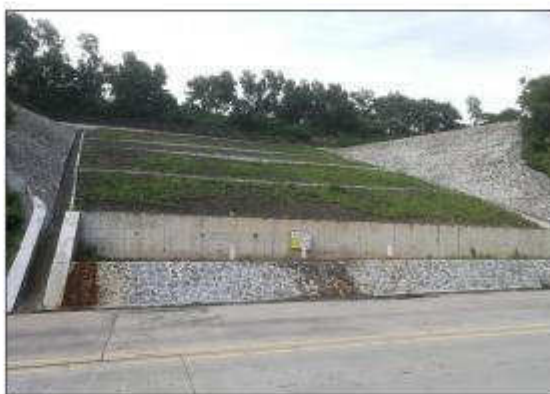
76 号大斜坡水保完成状态

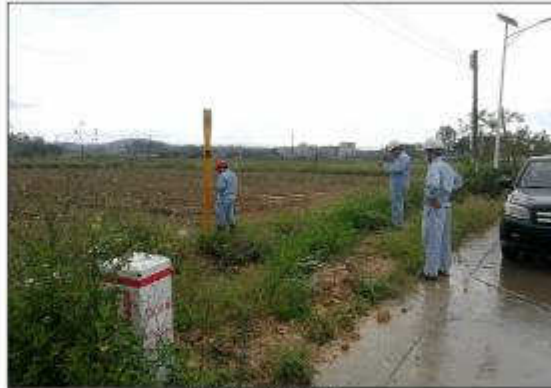
全线阴保桩测试

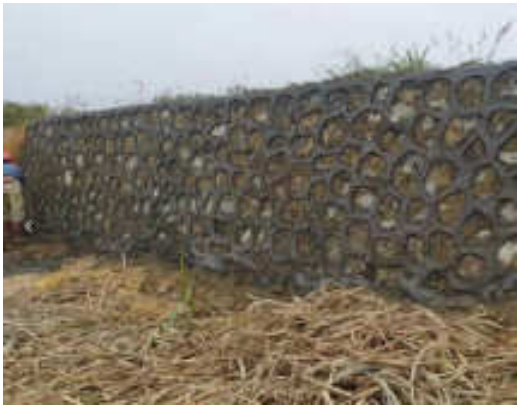
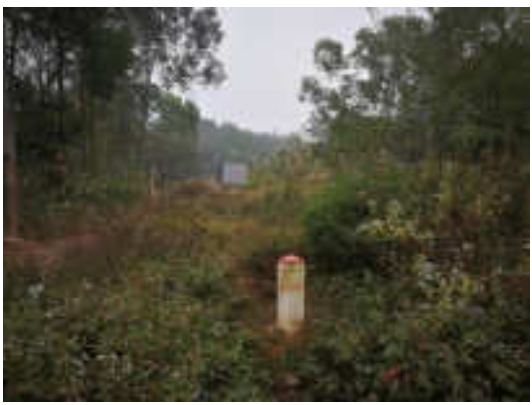
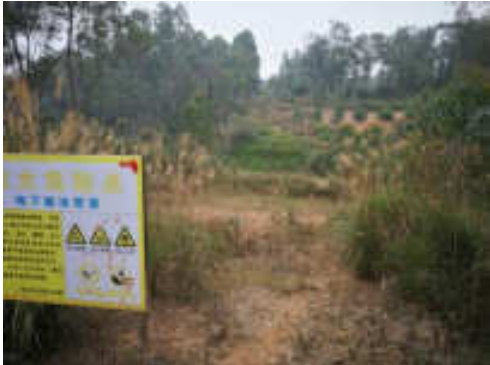
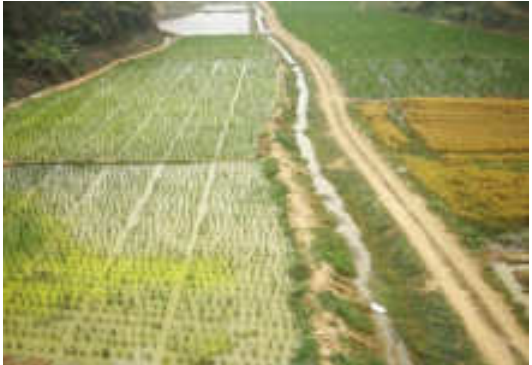
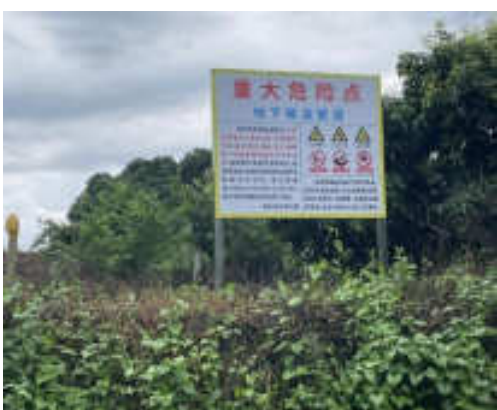
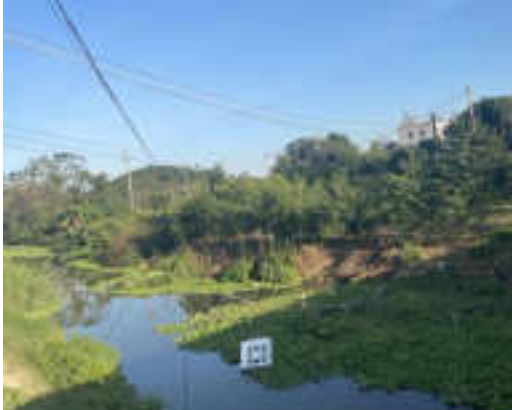
附图 2 水土流失防护及生态复绿现状照片

| <p>水土保持措施</p> | <p>良光镇乡道处植被恢复现状</p> |
| <p>笪桥植被恢复现状</p> | <p>瓜塘植被恢复现状</p> |
| <p>乡道穿越处植被恢复现状</p> | <p>石滩河穿越处穿越处植被恢复现状</p> |

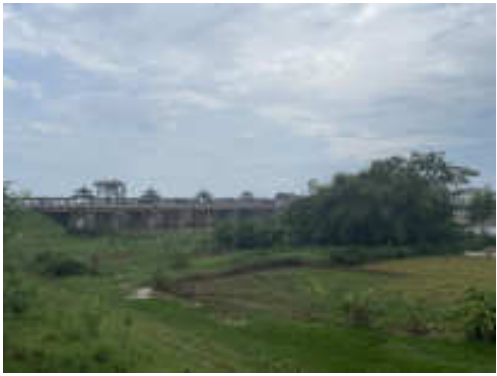
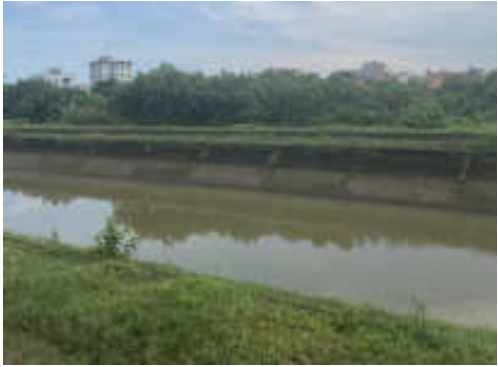
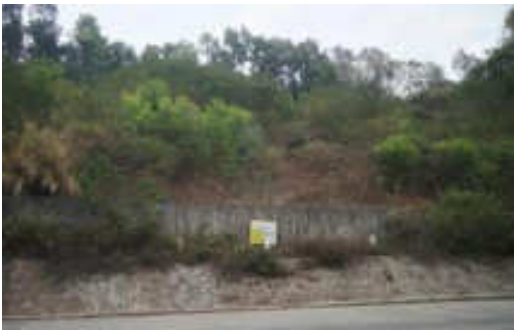
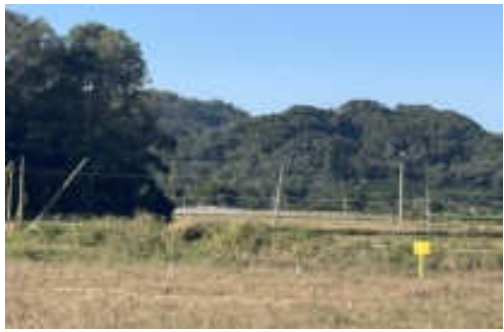
| <p>鉴江穿越处植被恢复现状</p> | <p>农业渠穿越处植被恢复现状</p> |
| <p>黄槐大斜坡-穿越处植被恢复情况</p> | <p>尘塘东面植被恢复情况</p> |

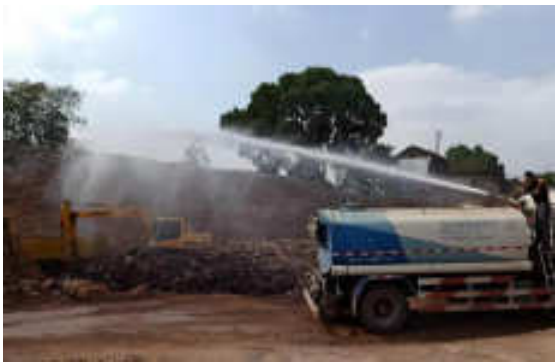
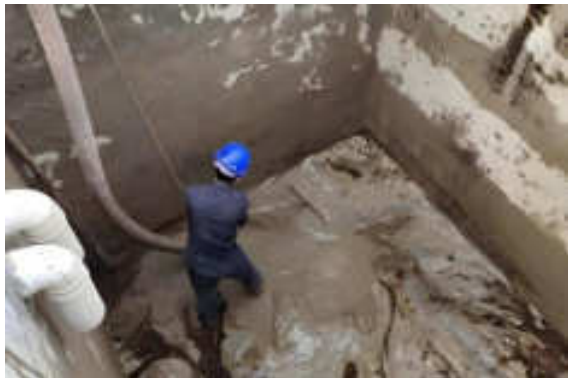
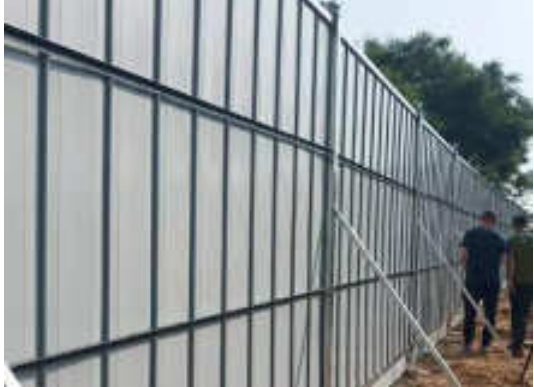
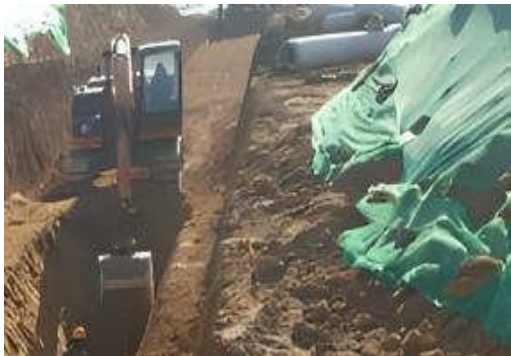
附图 3 施工期环保措施落实现场照片

| <p>施工现场洒水抑尘</p> | <p>施工废水沉淀隔油池</p> |
| <p>施工现场围挡</p> | <p>防尘网苫盖裸露堆土</p> |
